## Stellungnahme Nr. 1

| Vorhaben | <b>Neubau Seniorenresidenz „Mühlstraße“ in<br/>Bechhofen</b> |
| Projektnummer | <b>24/07/914-01 WOE</b> |

| Vorhaben: | Geotechnische Stellungnahme<br>Versickerungsfähigkeit Boden<br>"Seniorenresidenz Mühlstraße" in Bechhofen<br>Lageplan der Schürfe mit ermittelten Durchlässigkeitsbeiwert |

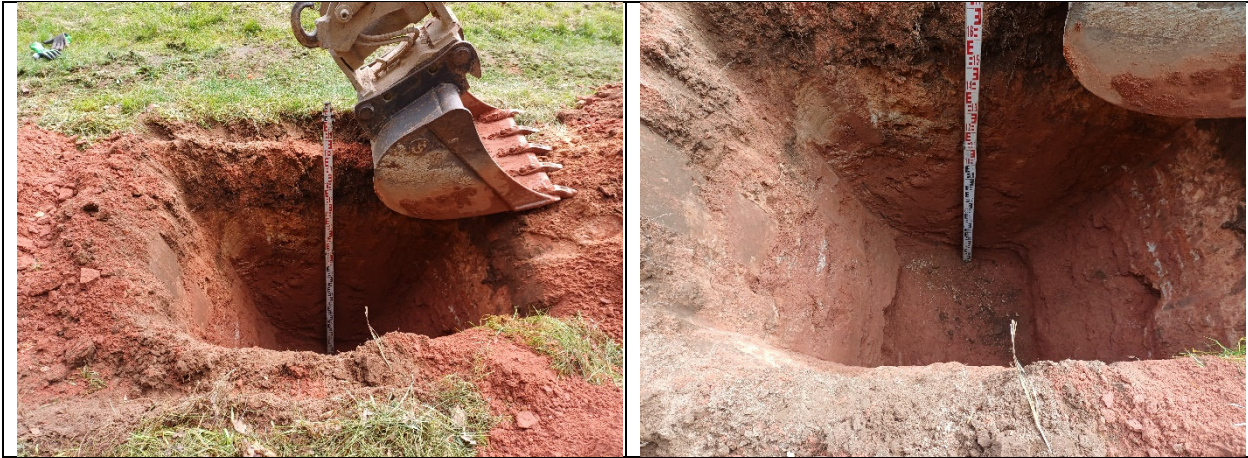
### Schurf 1

| Schurf | Schurftiefe<br>[m] | Lage | $k_f$ -Wert<br>[m / s] |
|---|---|---|---|
| SCH 1 | 1,8 | Mulde entlang der Mühlstraße (Mu2) | $5,4 \times 10^{-6}$ m/s |

| Einfache Beschreibung des aufgeschlossenen Bodens: | 0,3 m Oberboden, bis 1,8 m Sandstein verwittert (VS 4-VS 3)<br>darunter Sandstein, stark bis mäßig verwittert (VS 3 - VS 2) | |

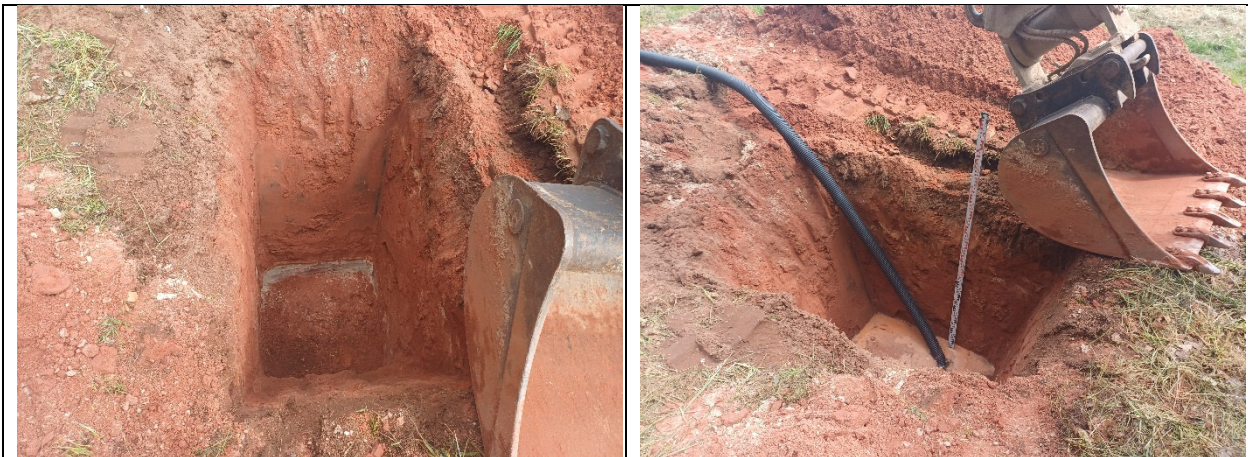
### Schurf 2

| Schurf | Schurftiefe<br>[m] | Lage | $k_f$ -Wert<br>[m / s] |
|---|---|---|---|
| SCH 2 | 1,8 | Rigole Ecke Mühlstr / An der Schlieffenanlage (Rigole1) | $5,5 \times 10^{-6}$ m/s |

| Einfache Beschreibung des aufgeschlossenen Bodens: | 0,3 m Oberboden, bis 1,8 m Sandstein verwittert (VS 4-VS 3)<br>darunter Sandstein, mäßig verwittert (VS 2) | | |

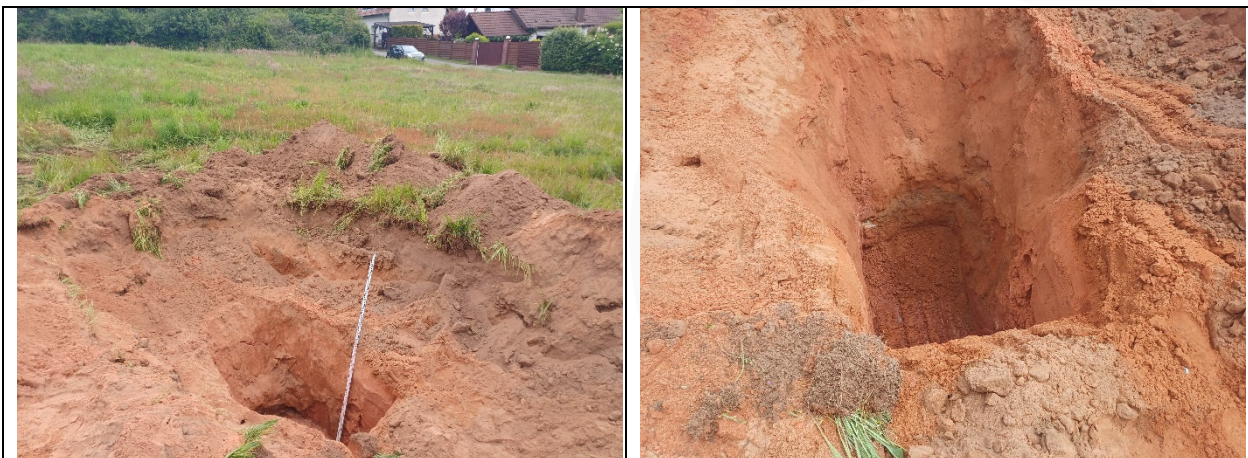
### Schurf 3

| Schurf | Schurftiefe<br>[m] | Lage | $k_f$ -Wert<br>[m / s] |
|---|---|---|---|
| SCH 3 | 2,7 | ca. Mitte Baufeld (MuRi1) | $9,9 \times 10^{-6}$ m/s |

| Einfache Beschreibung des aufgeschlossenen Bodens: | 0,3 m Oberboden, bis 2,0 m Sand, bis 2,7 m Sandstein verwittert (VS 4-VS 3), darunter Sandstein, mäßig verwittert (VS 2) | |

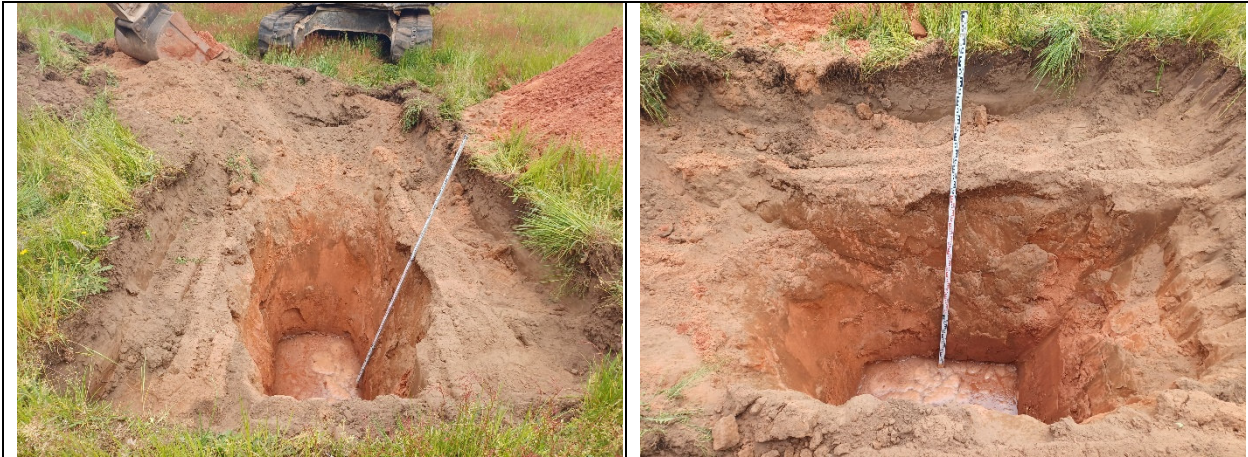
#### Schurf 4

| Schurf | Schurftiefe<br>[m] | Lage | $k_f$ -Wert<br>[m / s] |
|---|---|---|---|
| SCH 4 | 3,0 | ca. südliches Baufeld (MuRi2) | $1,3 \times 10^{-7}$ m/s |

| Einfache Beschreibung des aufgeschlossenen Bodens: | 0,4 m Oberboden, bis 2,0 m Sand, bis 3,0 m Sandstein verwittert (VS 4-VS 3), darunter Sandstein, mäßig verwittert (VS 2) | | |

Wir empfehlen die geplanten Versickerungsanlagen mit einem Wert der Durchlässigkeit von  $k_f = 1 \times 10^{-6}$  m/s zu dimensionieren, um Unsicherheiten bezüglich der Höhe der Felsoberkante und Bereiche mit geringerer Durchlässigkeit aufgrund eines höheren Feinkorngehaltes (siehe Schurf 4) auszugleichen.

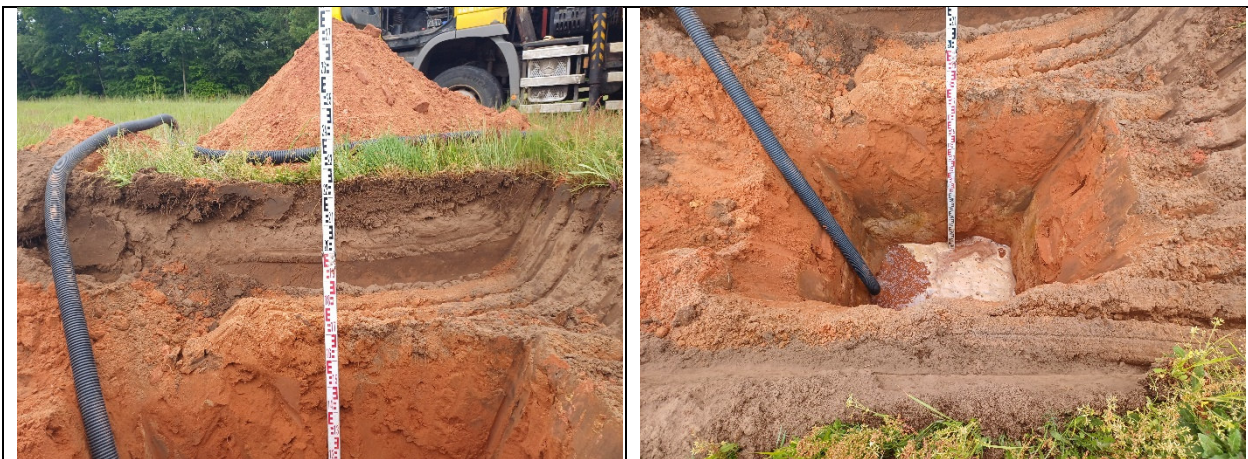
#### Schurf 5

| Schurf | Schurftiefe<br>[m] | Lage | $k_f$ -Wert<br>[m / s] |
|---|---|---|---|
| SCH 5 | 2,2 | ca. Mitte Baufeld (ohne gepl. Vers.-Einrichtung) | $5,7 \times 10^{-6}$ m/s |

| Einfache Beschreibung des aufgeschlossenen Bodens: | 0,6 m Oberboden, bis 1,8 m Sand, bis 2,2 m Sandstein verwittert (VS 4-VS 3), darunter Sandstein, mäßig verwittert (VS 2) | | |
